Bauwerksabdichtung und Fassadeninstandsetzung mit Remmers-Systemen

Die Renaissance der Hörder Burg

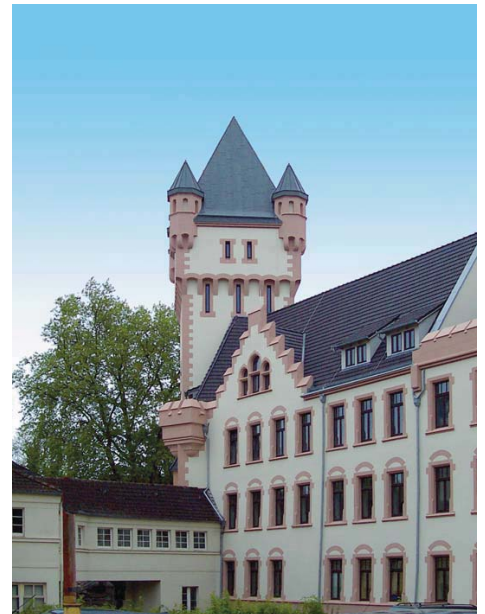
Der Putz auf dem Ziegelmauerwerk ist im gesamten Fassadenbereich, einschließlich seiner Verzierungen, sehr hart, zeigt aber gleichzeitig starke Verwitterungsspuren. Besonders in den oberen Fassadenbereichen ist der Putz durch Frostschäden und über Jahrzehnte eindringendes Regenwasser geschädigt. Im unteren Fassaden-/Sockelbereich hat aufsteigende Feuchte den Putz erheblich zerstört.

Die gesamte Fassadenfläche zeigte Oberputzschäden durch statische Rissbildung und Rostsprengung. Die Risse, meistens Kerbrisse, gehen durch das ganze Putzgefüge, bis auf das Mauer-

werk. Zusätzlich gibt es viele Putzhohlräume.

Alle Bereiche sind flächig veralgt, im unteren Fassadenbereich gilt das besonders stark für die Strebe Pfeiler.

Die neben den neuromanischen Fenstern befindlichen Säulen haben starke Schäden durch Rostsprengung, ebenfalls ein Teil der Skulpturen, Plastiken und Bauerteile, die durch Abformung reproduziert werden müssen. Das gleiche gilt für die Fensterbänke.

- maroden Putz in allen Bereichen abtragen, neu aufmauern
- Putzoberflächen mechanisch und chemisch reinigen
- Risse aufweiten, verpressen und wieder verfüllen
- Hinterfüllung von Putzhohlräumen mit Injektionsleim 2K
- Ergänzung des Oberputzes mit Restauriermörtel SK
- Säulenreproduktion durch Abformung und Herstellung neuer Säulen, Beschichtung
- Neuperputz mit Remmers Universalputz und Feinputz, bereichsweise mit Armierungslage
- gesamte Fassadenflächen mit dem silikonharzgebundenen Farbsystem als Wetterschutz überarbeiten.
