Mittelalter frisch aufpoliert

Fassadeninstandsetzung der Hördter Burg ■ Gemäß dem ursprünglichen historischen Erscheinungsbild sollte die Fassade der Hördter Burg saniert werden. Rissanierung, Aufarbeitung alter Putzschichten, Ergänzung und Anarbeitung neuer Putzschichten sowie eine neue Farbbeschichtung sind nur einige der ausgeführten Sanierungsarbeiten. **Wolfgang Thölke**

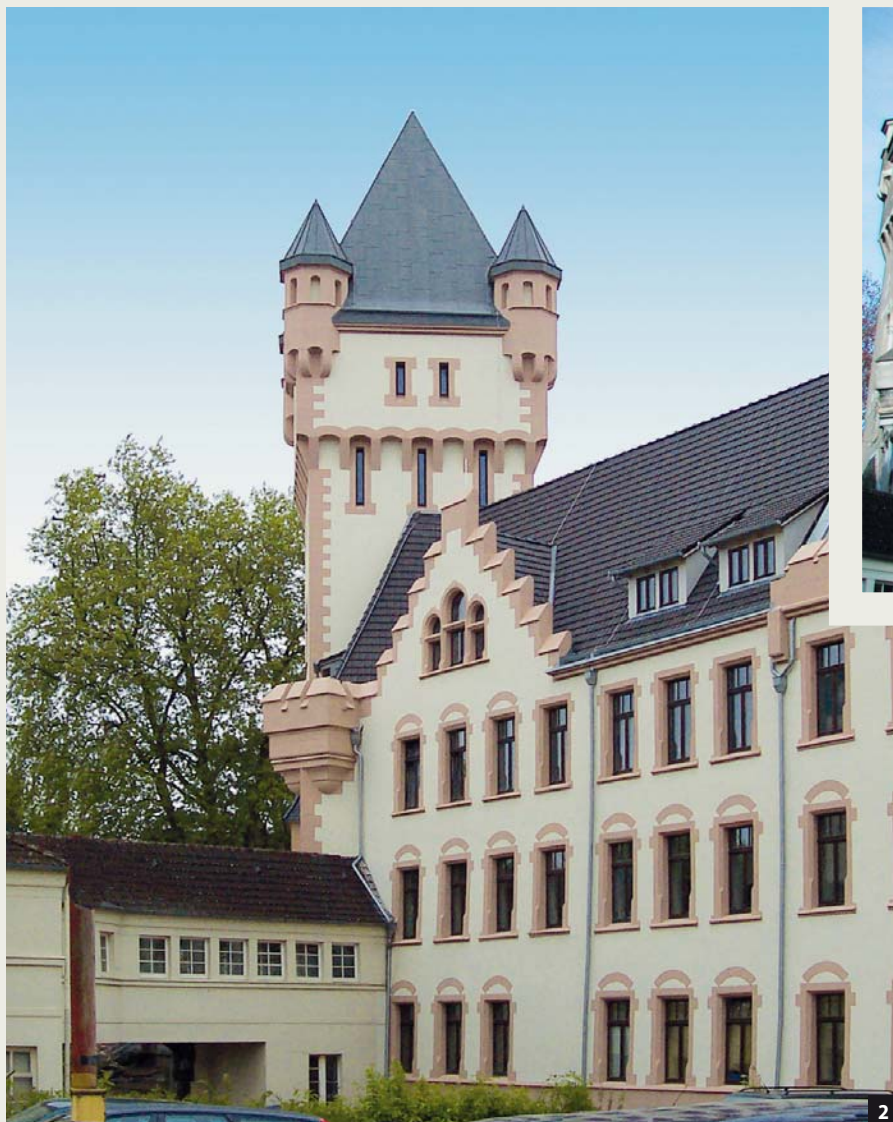
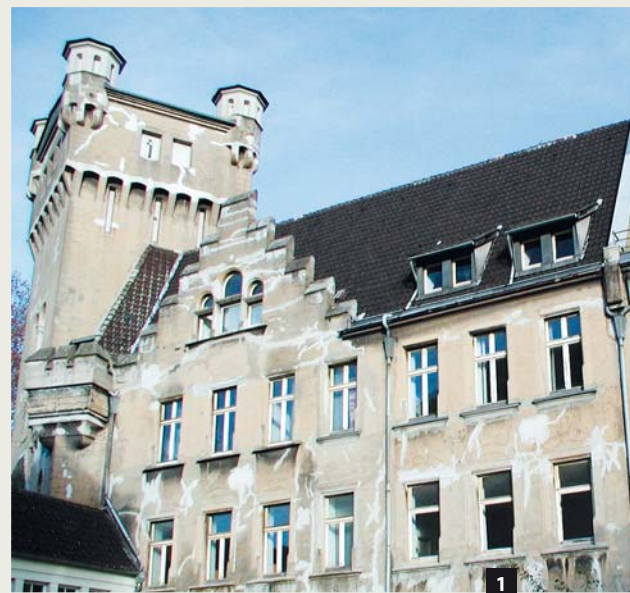
Abb. 2/3: Nach der nach historischem Vorbild durchgeführten Sanierung zeigt sich das Gebäude wieder als prächtiger Blickfang, auch der Turm der Hördter Burg, der als historisch bedeutsam gilt.

Der historische Eindruck, den das Gebäude vermittelt, wird vor allem über die neue Farbbeschichtung erreicht. Ein Restaurator entnahm aus alten Farbschichten, die auf der Fassade übereinandergelagert waren und komplett mechanisch entfernt wurden, mehrere Farbproben. Aus diesen und zusätzlich zurate gezogenem Archivmaterial leitete er gut zehn Vergleichsfarben ab, mit denen Musterflächen gestrichen wurden. Dann wurde die konkrete Auswahl getroffen.

Das gewählte Farbsystem hat eine hohe optische Ähnlichkeit zu einem Kalkfarbanstrich. Durch zweimaligen Auftrag wurde eine hohe optische Tiefenwirkung erreicht.

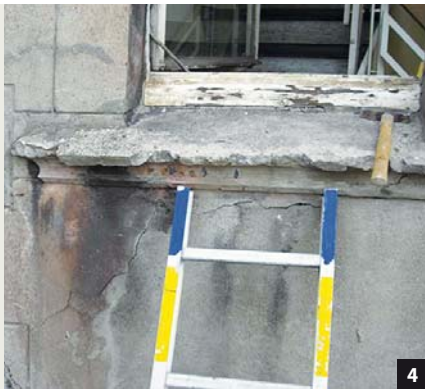
4

Abb. 4: Zahlreiche Risse mussten saniert werden.

Die gesamten Fassadenflächen zeigten Oberputzschäden durch statische Rissbildung und Rostsprengung. Die Risse, meistens Kerbrisse, gingen durch das ganze Putzgefüge, teilweise bis auf das Mauerwerk (Abb. 4). Zusätzlich gab es auf circa vier bis fünf Prozent der Fläche Putzhohllagen, die durch Abklopfen ermittelt werden konnten.

Besonderes Augenmerk wurde auf die Rissanierung und -prophylaxe gelegt. Risse, die bis zum Mauerwerk reichten, wurden entsprechend der WTA-Merkblätter mit Spiralankern zusätzlich gesichert. Alle Risse wurden aufgeweitet, gedämmt, dann mittels Injektionspackern verpresst und das Dämmmaterial wieder abgeschlagen.

50 Prozent der Fassadenfläche bekam außerdem ein Armierungsgewebe, das mit einem Feinputz überarbeitet wurde. Damit soll einer zukünftigen Rissbildung vorgebeugt werden, da das Gewebe Zugspannungen aufnehmen kann. Die Putz-

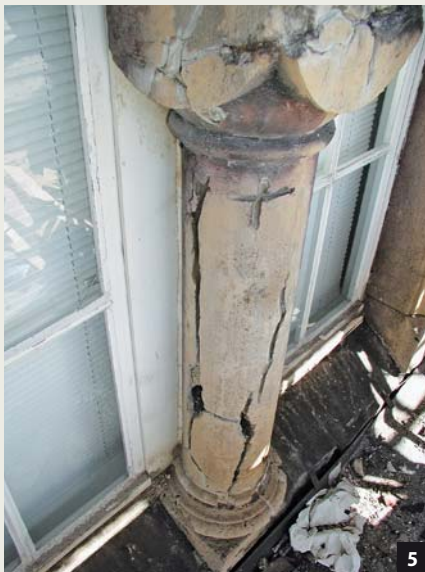
5

Abb. 5: Die Säulen waren noch tragfähig und konnten deshalb aufgearbeitet werden.

Die neben den neuromanischen Fenstern befindlichen Säulen hatten starke Schäden durch Rostsprengung, ebenfalls ein Teil der Skulpturen, Plastiken und Bauzierteile. Das Gleiche galt für die Fensterbänke.

Die beschädigten Säulen sollten ursprünglich durch Abformungen reproduziert werden. Es stellte sich jedoch heraus, dass sie ausreichend tragfähig waren (Abb. 5). Deshalb wurden nur die defekten Teile abgeschlagen, die Säulen ausgebessert und neu verputzt.

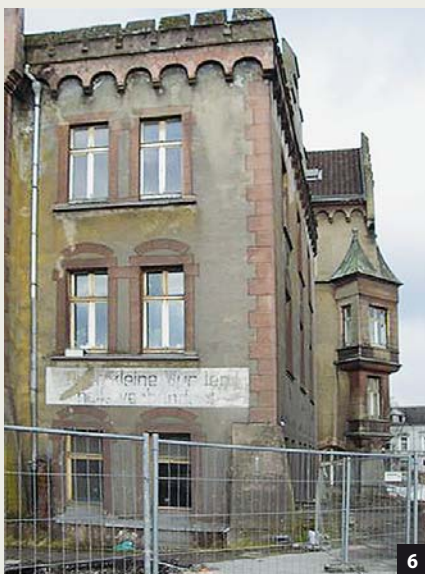
6

Abb. 6: Der Schriftzug „Auch kleine Wunden halte verbunden“ konnte erhalten werden.

frühere Nutzungen des Gebäudes verweisen. Dabei wurde der Hinweis auf die „Hauptkasse“ neu entsprechend dem ursprünglichen Schriftzug auf der fertig gestrichenen Fläche aufgearbeitet. Für den Slogan „Auch kleine Wunden halte verbunden“, der auf eine Zeit verweist, als es noch keine Impfung gegen Wundstarrkrampf gab, wurde ein Feld von 1 × 4 Metern unbehandelt gelassen, der Schriftzug überarbeitet und lediglich mit einem transparenten Schutzanstrich versehen (Abb. 6).
